## Installation Instructions Safari Sun Bikini

**Vehicle Application:**  
**Jeep Wrangler TJ**  
1997 – 2006  
Part Number: 52404

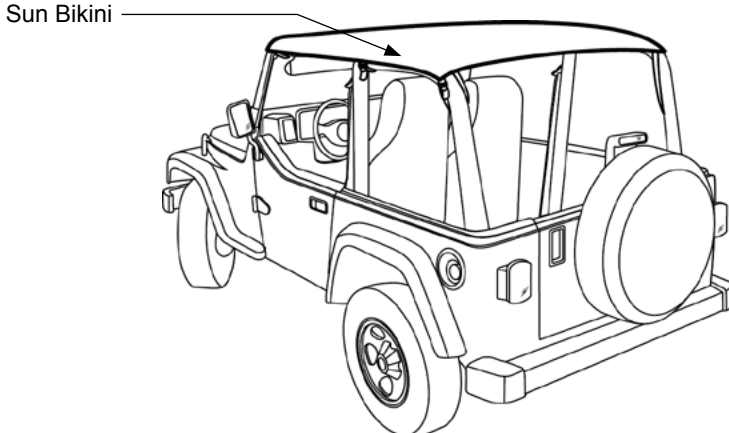
## Included Parts

| Used in Sections 2,– 5 & 7 | | Bracket Assemblies, Straps, Clips & Hooks | | Used on Pages 5 – 8 & 10 |
|---|---|---|---|---|
| Bracket Assembly - Lt,<br>Qty - 1<br>Part # 511.39 | Bracket Assembly - Rt,<br>Qty - 1<br>Part # 511.40 | Strap, Qty - 1<br>Part # 517.68 | Hook, Qty - 4<br>Part # 509.71 | |

| Used in Sections 1 & 6 – 9 | Sun Bikini | Used on Pages 4 & 9 – 12 |

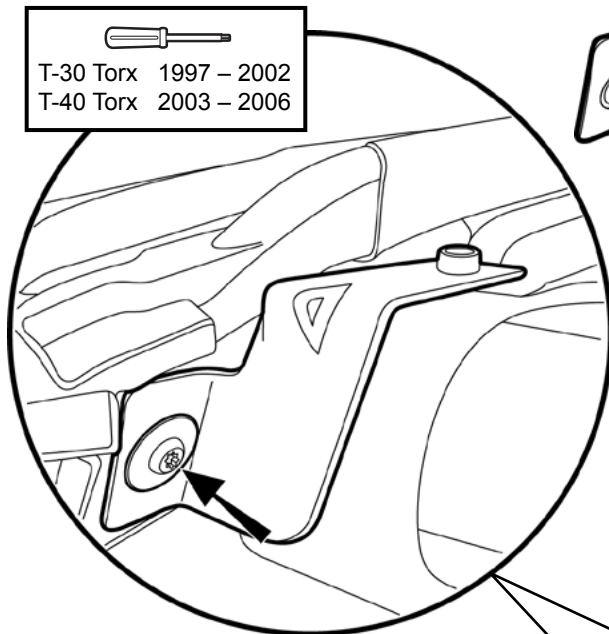
T-30 Torx 1997 – 2002  
T-40 Torx 2003 – 2006

Bracket Assembly - Lt,  
Qty - 1  
Part # 511.39

Bracket Assembly - Rt,  
Qty - 1  
Part # 511.40

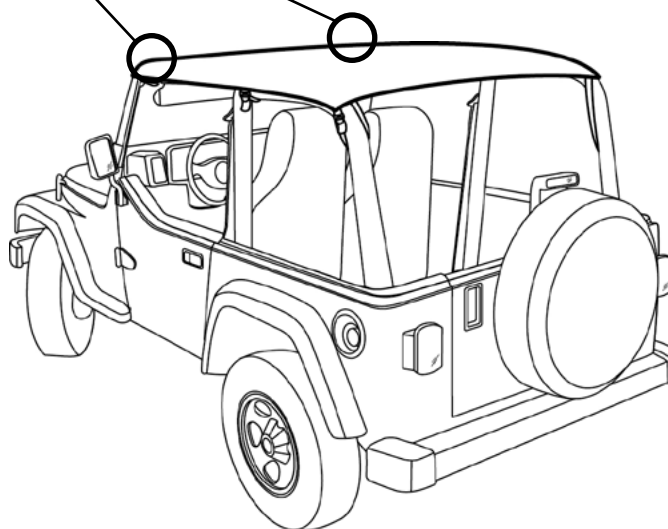
## Step 1

Use a Torx socket to remove the outside bolt that secures the sport bar to the windshield. Place the snap portion of the bracket over the sport bar and reinstall the bolt.

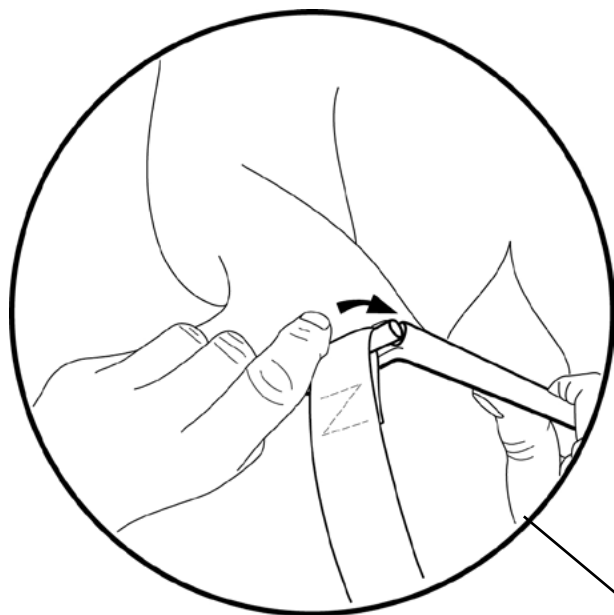
Strap, Qty - 1  
Part # 517.68

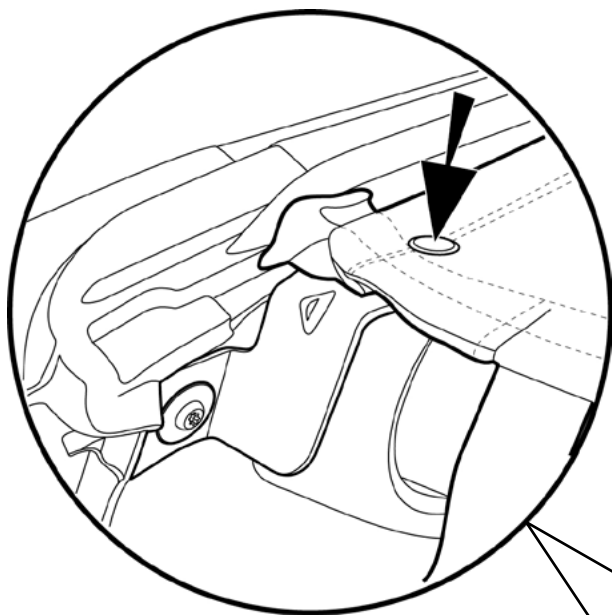
**Step 1**

Drape the Sun Bikini over the sport bar and snap to the Brackets on each side.

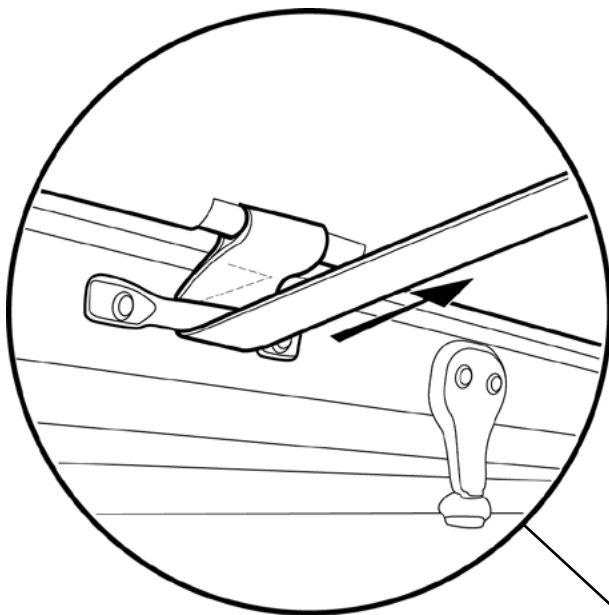
**Step 1**

Thread the Web Strap through the footman loop at the windshield.

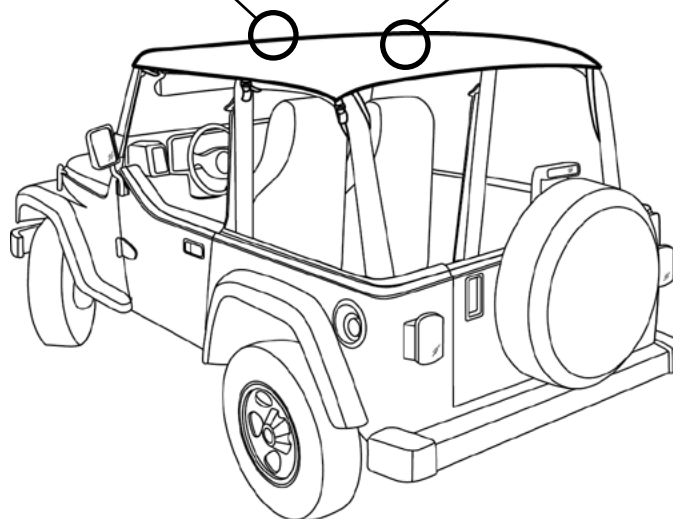
**Step 2**

Wrap the bow flap around the sport bar and thread the Web Strap through the buckle sewn to the bow flap strap.

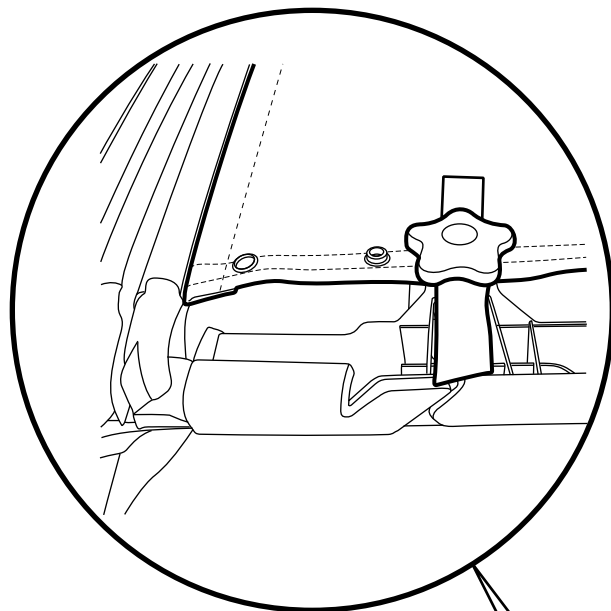
Hook  
Part # 509.71  
Qty - 4

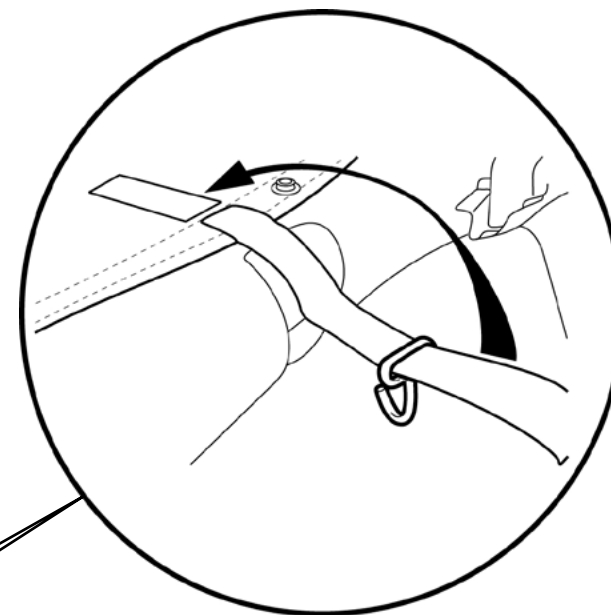
**Step 1**

**IF YOU HAVE DOOR SURROUNDS**

Thread a Hook through each loop strap as shown and loosely fasten the hook and loop. Wrap the strap around the sport bar and hook it into the bottom hole of the sport bar. Adjust the tension on the strap until the top is tight, then secure the hook and loop. Repeat this step at the rear hole location

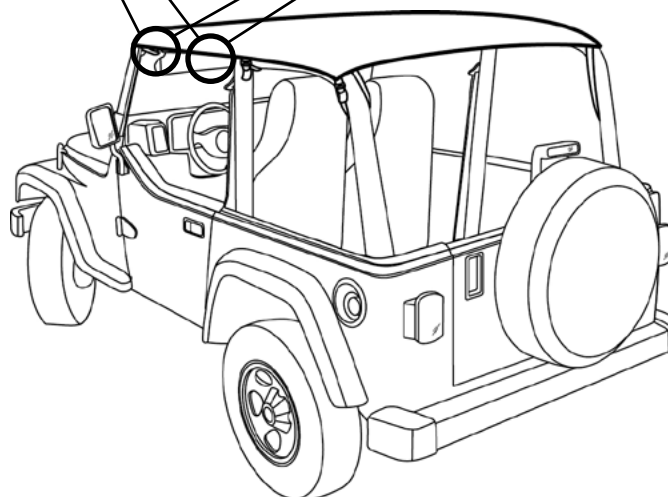
Remove the front knobs. Insert the knobs through the front hole in the Sun Bikini and screw the knobs down.

Disregard the strap at the rear knob location and drape the Sun Bikini over the rear knob.

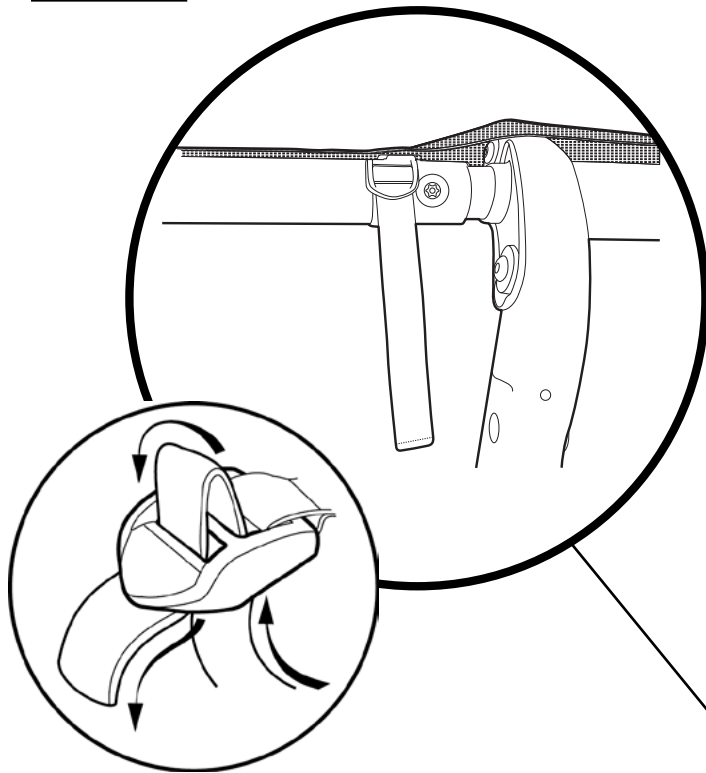
**Step 1**

**IF YOU DO NOT HAVE DOOR SURROUNDS**

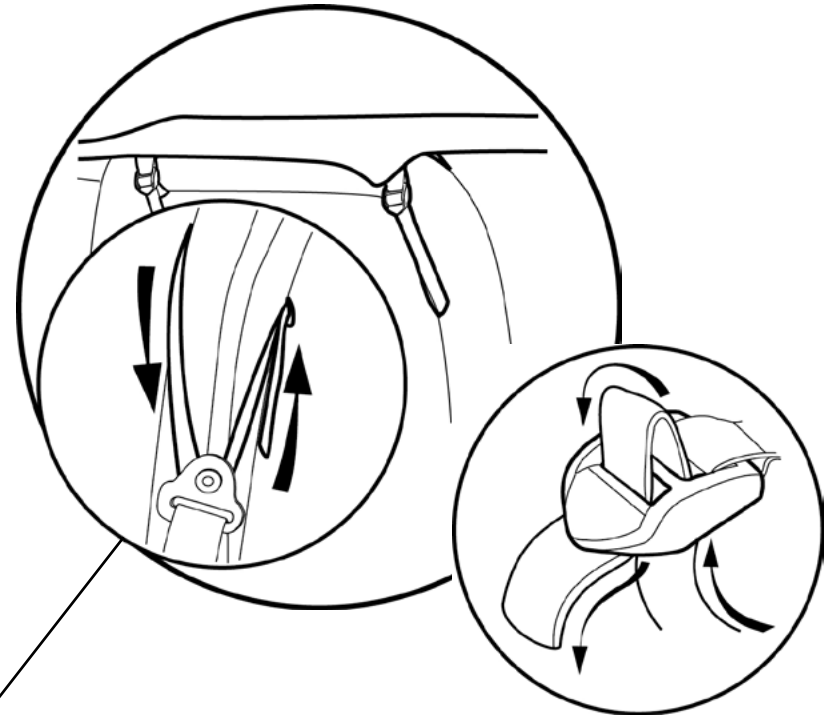
**Step 1**

Wrap the strap sewn to the side of the Safari Sun Bikini around the sport bar and thread it through the buckle on the side of the Bikini.

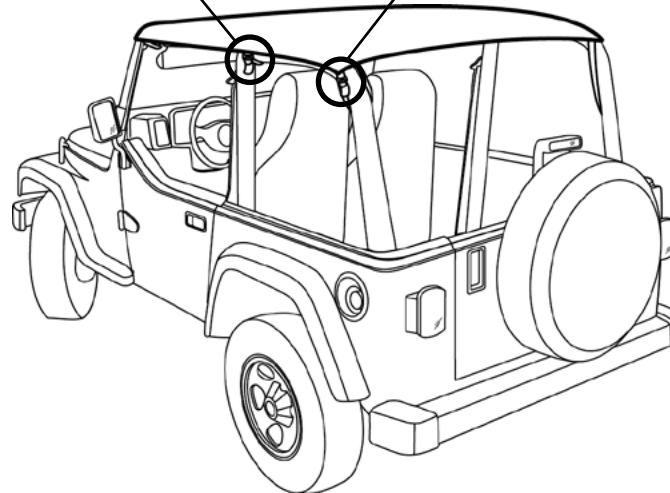
**Step 2**

Locate the Buckles and straps sewn to the rear corners of the Safari Bikini. Wrap the straps around the sport bars and under the seat belt mounts. Thread the ends of the straps through the buckles and pull them tight.

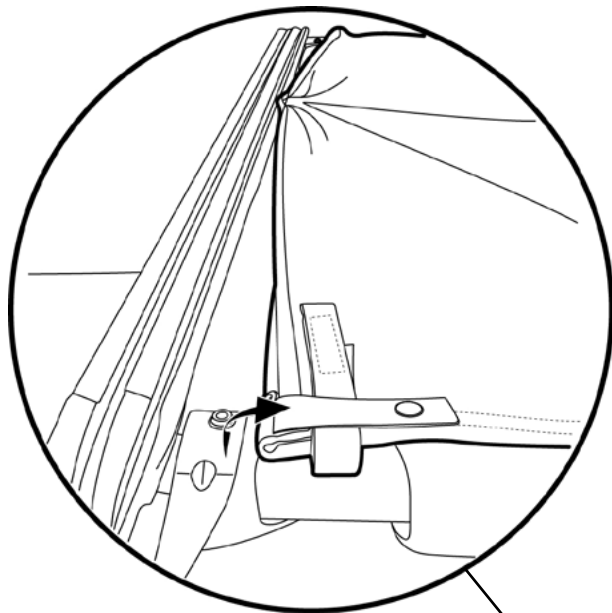
**Step 1**

If you want to install your top over the Sun Bikini release the Sun Bikini snaps from the brackets. Fold the front edge back and use the web strap with snaps to snap it in place near the knob.
